МИСТЕЦЬКО-АРХІТЕКТУРНИЙ АНАЛІЗ РЕКОНСТРУКЦІЇ ЕКСТЕР'ЄРУ БУДИНКУ МИТРОПОЛИТА ЖИДИЧИНСЬКОГО МОНАСТИРЯ

ART AND ARCHITECTURAL ANALYSIS OF ZHYDYCHYN MONASTERY METROPOLITAN HOUSE EXTERIOR RECONSTRUCTION

Мета статті - проаналізувати процес реставрації на початку ХХІ століття пам'ятки архітектури національного значення - будинку митрополита (архімандрита) в с. Жидичин Ківерцівського району Волинської області з урахуванням планувальних, конструктивних та декоративно-мистецьких характеристик.

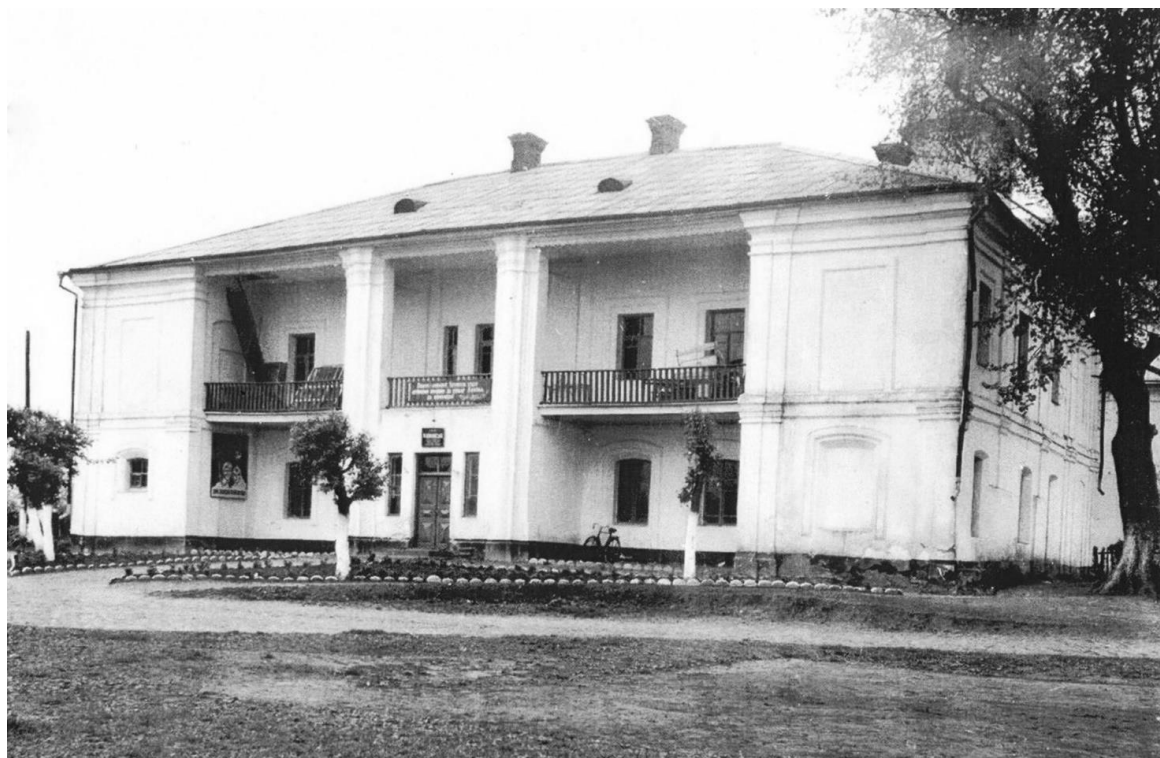
Рис.1. Фото Лаценка В. Я. 1972 р.

У 1991 - 1995 роках, не маючи господаря, митрополичий будинок поступово руйнувався та набував аварійного стану – знищився дах, були вибиті вікна, осипається тиньк, частково руйнуються карнизи (рис. 1, 2).

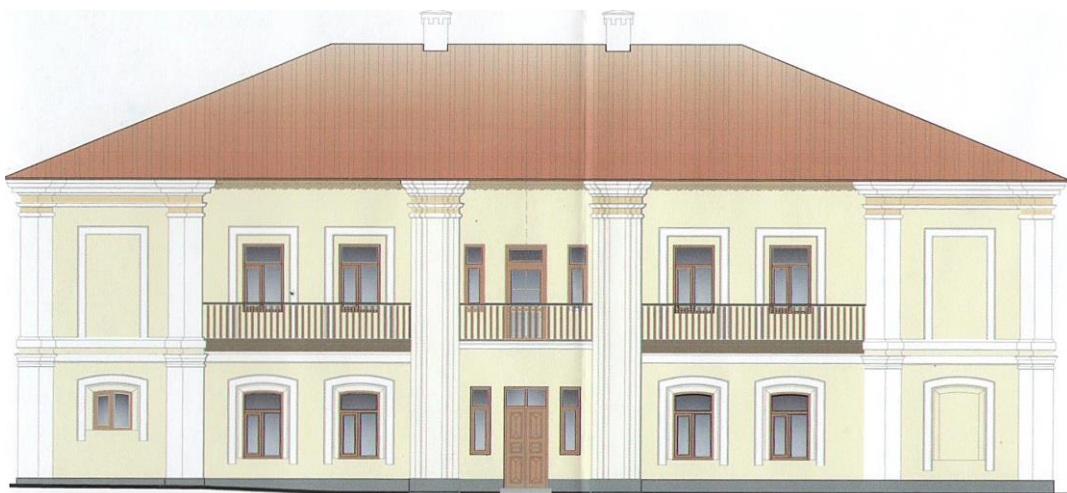
Північний фасад.

Стан терас на південному та північному фасадах був і на північному лишається аварійним. На південному фасаді проведено повну заміну носійних конструкцій, передбачену проєктом.

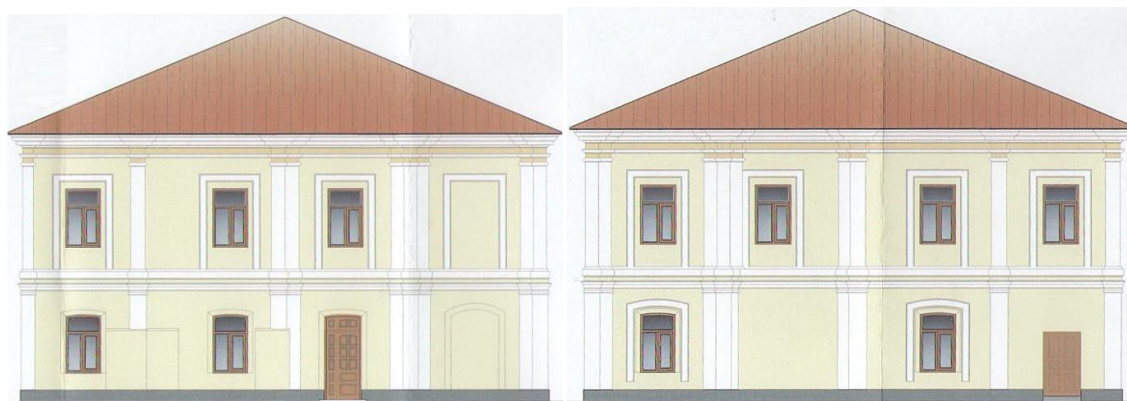
Західний фасад. Східний фасад.

- заміна балкової конструкції перекриття даху;
- заміна даху (2008);
- заміна віконних та дверних блоків;
- відреставровано західний фасад (2009);
- відреставровано східний фасад (2010 - 2011);
- частково проведено реставрацію південного фасаду (2012 - 2013; 2015 - 2016).

На фасадах митрополичого будинку (західному, східному та південному) проведено серйозний комплекс робіт. Знято всі шари тиньку з пофарбуваннями – а їх налічувалось до 5 - 6 внаслідок багатьох косметичних ремонтів. Далі розчищали та промивали кладку, виконали її антисептичну обробку. Потім проводили відновлення поверхні стін, цегляні роботи з відтворення архітектурних деталей, часткове перекладання стовпів тераси південного фасаду.

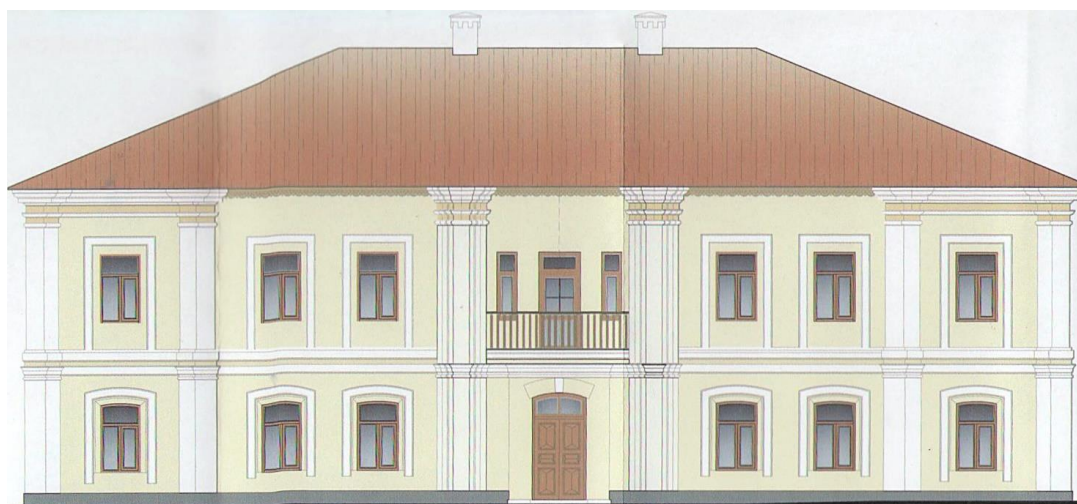
Південний фасад.

Ще одна деталь, яка суперечить проєкту реставраційно-ремонтних робіт – матеріал, з якого виконано балюстраду на терасі південного фасаду. За проєктом має бути дерев'яна балюстрада, а зробили ковану. Можливо, це і суперечить власне проєкту, але хочемо сказати, що ковані елементи, на нашу думку, полегшують
