ЭКСПЕРИМЕНТАЛЬНЫЕ ИССЛЕДОВАНИЯ КЕРАМЗИТОБЕТОННЫХ ОБРАЗЦОВ С ПРИМЕНЕНИЕМ АРМИРОВАННЫХ ШПОНОК

Н. Н. Махинько, асс., Н. В. Савицкий, д. т. н., проф.

Ключевые слова: керамзитобетон, армированные шпонки со скобой, штраба, крупнопанельные здания, напряженно-деформированное состояние

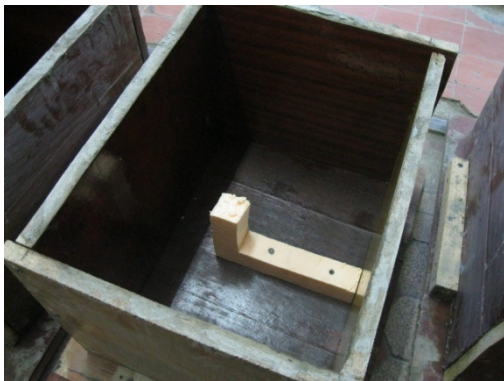
Рис. 1. Опалубочная форма с вкладышем из пенополистирола

Проведение испытаний. Для проведения экспериментальных исследований в лаборатории кафедры ЖБК ГВУЗ «Приднепровская государственная академия строительства и архитектуры» были изготовлены 12 опытных образцов – призм из легкого керамзитобетона класса В10, размерами 30 × 30 × 40 см. Образцы изготавливались в три этапа по четыре образца в каждом этапе. Один этап состоял из двух замесов, в котором изготавливалось по два образца. В каждом образце были предусмотрены специальные штрабы для устройства закладной детали – арматурного стержня (скобы) диаметром 12 мм (ДСТУ 3760-06) с высаженными головками и без них (рис. 2). Штрабы в образцах были выполнены по середине стороны в 40 см, с помощью применения Г-образных закладных вкладышей из пенополистирольных плит поперечным сечением 4 × 4 см и длиной 19 см от грани образца, высотой 8 см, размещенных в опалубочной форме до процесса бетонирования (рис. 1).

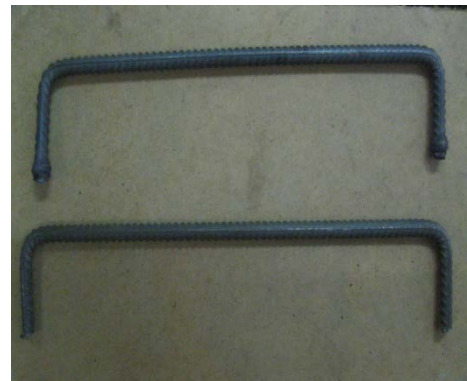
Рис. 2. Закладные детали

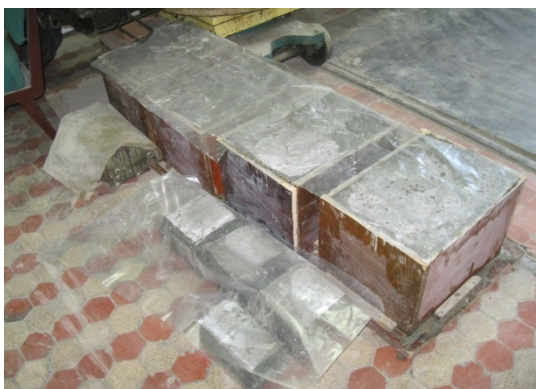
Рис. 3. Образцы в опалубочной форме

- 5) Образцы разопалубливали через 48 ч после укладки смеси.
- 6) Твердение образцов происходило в помещении при относительной влажности воздуха $65 \pm 10 \%$ в течение 28 суток до испытаний (рис. 3).

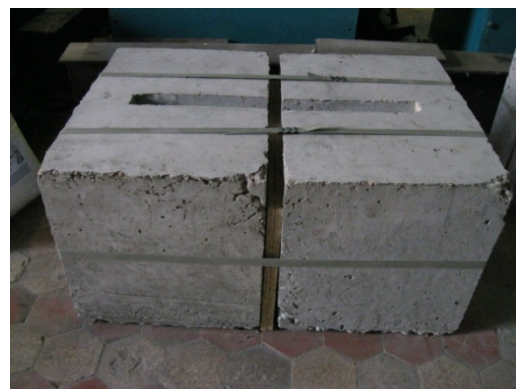
Рис. 4. Общий вид образца без закладной детали

- 9) Для предотвращения премещения соединяемых образцов и повреждения материала шпонки до начала проведения испытаний, перед укладкой арматурного стержня, было принято решение закрепить две призмы между собой, с помощью стягивания их полипропиленовой лентой (рис. 4).

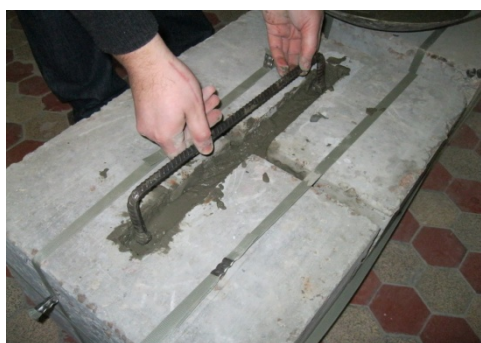
Рис. 5. Размещение арматуры штрабы

11) После помещения арматурного стержня в штрабу образца (рис. 5), штрабу и стык между образцами замоноличивали ремонтной смесью для железобетонных конструкций ТИНК-93 (рис.6).

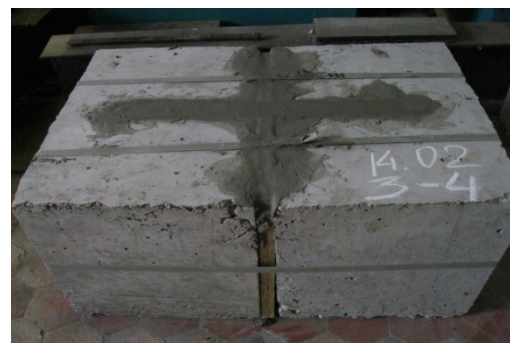
Рис. 6. Общий вид образца после заделки в штрабе образца

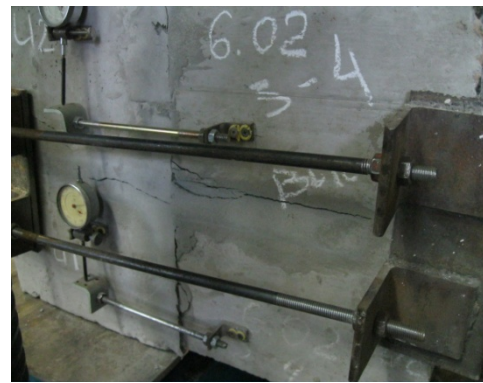
Рис. 8. Образование трещин по контакту растворного шва

Разрушение состыкованных образцов призм из легкого керамзитобетона произошло в результате среза бетона при нагрузке 2,8 кН. При нагрузке составляющей 0,8 – 0,9 от разрушающей происходило образование трещин по контакту растворного шва с бетонным образцом, а при нагрузке, составляющей свыше 0,9 от разрушающей, происходило образование и развитие трещин в бетонных призмах и одновременно образование в результате усилий сдвига вертикальных волосяных трещин в армированной шпонке со скобой (рис. 8).

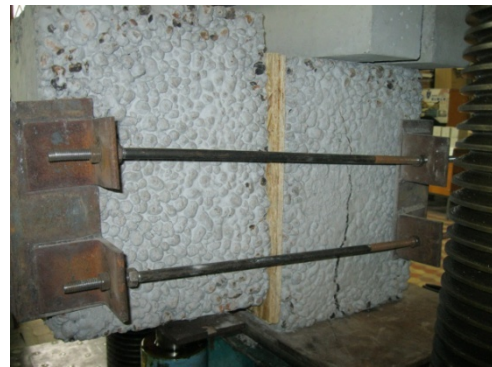
Рис.10. Утворення тріщин в бетонних призмах

При проведенні експериментальних досліджень зразки з'єднувалися за допомогою арматурованої шпонки з одним арматурним стержнем Ø12 А400С, т. є. не враховувалося наявність в панелях прокорродированих закладних деталей. Арматурний з'єднання зразків, виконаний з одного стержня Ø 12 А400С, сприйняв максимальне зсувну зусилля, рівне 2,88 т, що більше значення зусилля в закладній деталі посилення, отриманого шляхом аналітичних розрахунків. При проведенні випробувань відключення роботи арматури не спостерігалося, відбувалося руйнування зразків по межі бетону і арматурної шпонки.
